Le 6 août 2026

Monsieur Francis Dubreuil  
*Directeur général / Greffier – Trésorier*  
**Municipalité de Saint-Roch-de-Richelieu**  
1111, rue du Parc  
Saint-Roch-de-Richelieu (Québec) J0L 2M0

**Objet : Étude de sécurité routière de l'école Saint-Roch - Émission 1**  
N/Réf. : P0005791

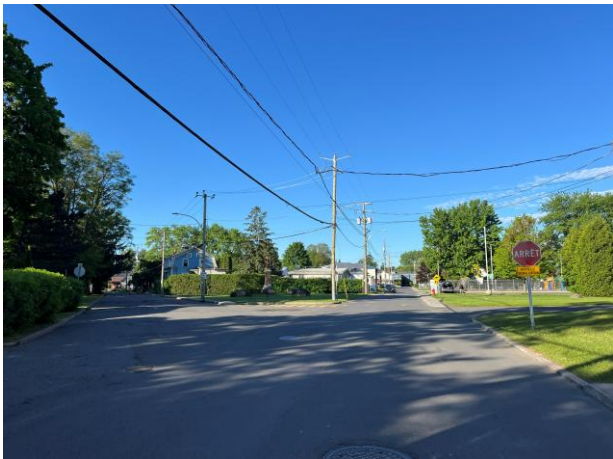
| ID | Photos témoin | Constats / Problématiques observés |
|---|---|---|
| 1 | <p>Photo 4-1 : Intersection Saint-Pierre/Saint-Jean-Baptiste</p> | <ul style="list-style-type: none"> <li>■ La géométrie actuelle de l'intersection présente des enjeux de sécurité. En effet, la configuration en « Y » ainsi que la largeur des approches est et sud contribuent à accroître l'incertitude des trajectoires et les vitesses praticables, ce qui résulte en de plus grands risques de conflits.</li> </ul> |

- Configuration géométrique actuelle de l'intersection de type Y présentant des enjeux de visibilité et de sécurité pour les usagers;
- Traverse piétonne à l'approche ouest de l'intersection longue et marquage partiellement effacé.

1. Reconfigurer l'intersection Saint-Pierre/Saint-Jean-Baptiste afin de remplacer la configuration en Y par une configuration en T :
  - a. Simplifie la géométrie de l'intersection,
  - b. Réduit le nombre de points de conflits entre les usagers,
  - c. Améliore la visibilité,
  - d. Réduit les longueurs de traverse,
  - e. Améliore la sécurité globale de l'intersection;
2. Aménager des traverses piétonnes aux approches ouest et nord;
3. Élargir l'approche ouest de l'intersection pour assurer les mouvements de véhicules lourds. Ceci nécessitera une **acquisition d'emprise** auprès du propriétaire du lot 3 733 126;
4. Aménager un îlot de séparation afin de canaliser les mouvements de circulation vers l'est;
5. Implanter des arrêts aux approches sud et est;
6. Aménager une saillie de trottoirs sur l'approche sud;

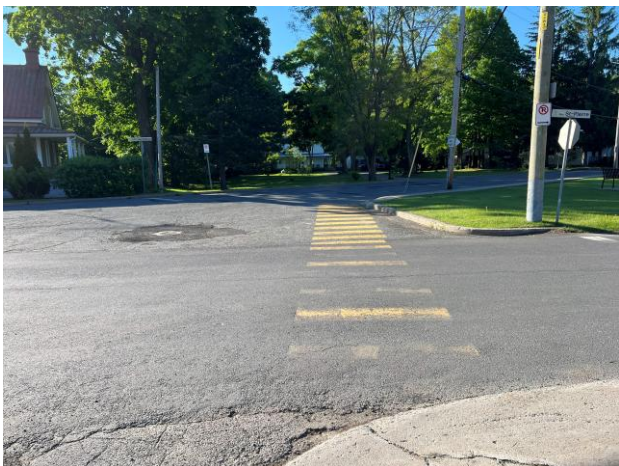
| ID | Photos témoin | Constats / Problématiques observés |
|---|---|---|
| 2 | <p>Photo 4-2 : Traverse piétonne à l'intersection Saint-Pierre/Saint-Jean-Baptiste</p> | <ul style="list-style-type: none"> <li>■ Traverse à l'approche ouest de l'intersection est longue et une partie du marquage est effacé.</li> </ul> |

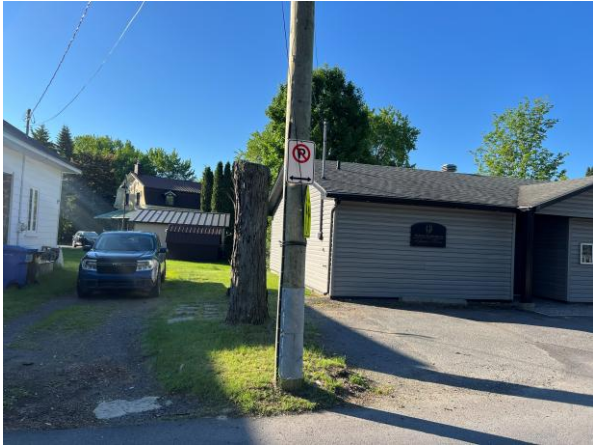
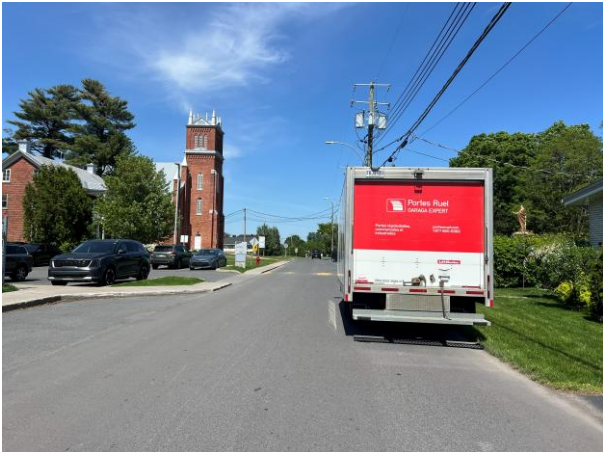
| ID | Photos témoin | Constats / Problématiques observés |
|---|---|---|
| 3 | <p>Photo 4-3 : Signalisation sur la rue Saint-Pierre</p> <p>Photo 4-4 : Camion stationné sur la rue Saint-Pierre</p> | <ul style="list-style-type: none"> <li>■ Le stationnement est interdit au niveau de la rue Saint-Pierre;</li> <li>■ Malgré cette interdiction, plusieurs véhicules y sont tout de même stationnés, notamment des véhicules de parents lorsque le débarcadère est à pleine capacité.</li> </ul> |

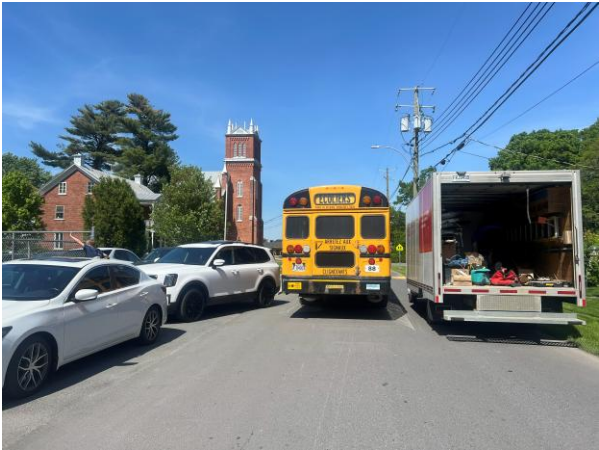
| ID | Photos témoin | Constats / Problématiques observés |
|---|---|---|
| 4 | <p>Photo 4-5 : Rue Saint-Pierre</p> | <ul style="list-style-type: none"> <li>■ Il y a peu d'espace sur la rue Saint-Pierre lorsque des véhicules sont stationnés de part et d'autre de la rue.</li> </ul> |

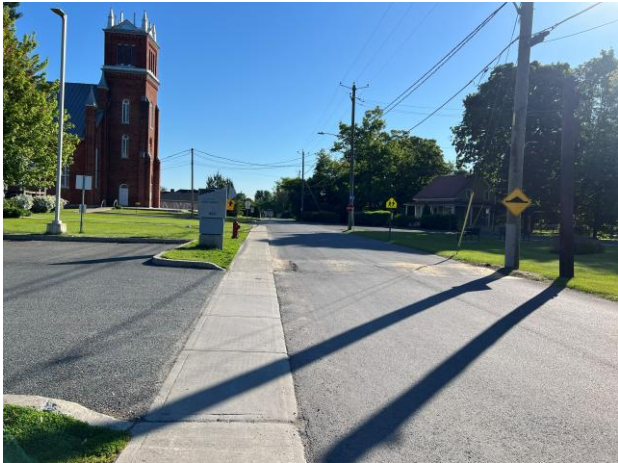
| ID | Photos témoin | Constats / Problématiques observés |
|---|---|---|
| 5 | <p>Photo 4-6 : Trottoir sur la rue Saint-Pierre</p> | <ul style="list-style-type: none"> <li>■ La largeur de trottoir ne respecte pas les normes minimales recommandées, soit 1,5 m. À certains endroits, la largeur de trottoir est de 1 m.</li> </ul> |

- Largeur insuffisante du trottoir existant sur la rue Saint-Pierre, soit 1,0 m, limitant le confort et la sécurité des déplacements piétons;

1. Réaménager la rue Saint-Pierre :
  - a. Trottoir : 1,5 m,
  - b. Chaussée partagée (vélos/autos) en direction ouest : 3,7 m,
  - c. Zone tampon (marquage avec bollards) : 0,5 m,
  - d. Bande cyclable en direction est : 1,5 m;

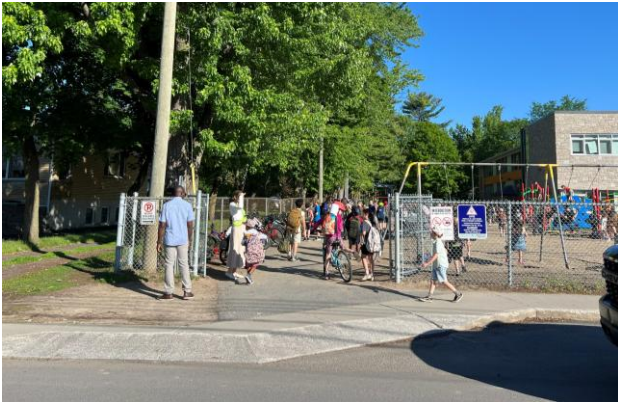
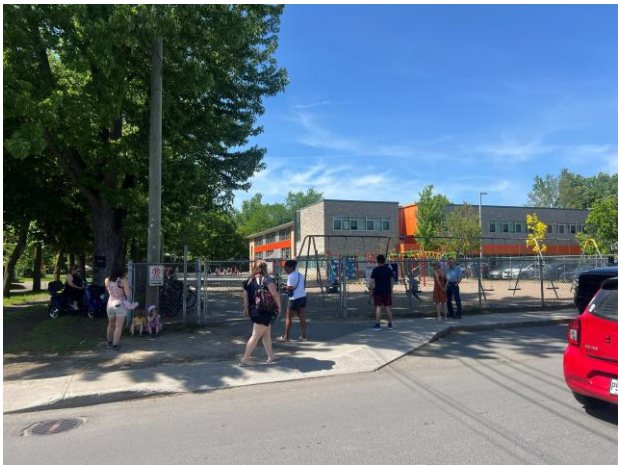
| ID | Photos témoin | Constats / Problématiques observés |
|---|---|---|
| 6 | <p>Photo 4-7 : Entrée des élèves</p> <p>Photo 4-8 : Parents qui attendent leur enfant devant la cour d'école</p> | <ul style="list-style-type: none"> <li>■ En début et fin de classes, les élèves entrent et sortent par la cour d'école accessible via la rue Saint-Pierre;</li> <li>■ Les parents attendent leurs enfants à l'entrée de la cour d'école durant la fin des classes.</li> </ul> |

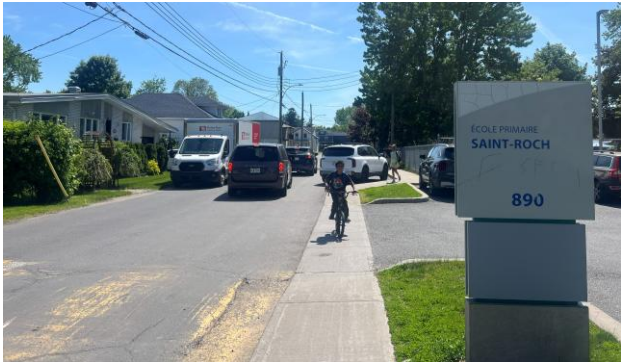
| ID | Photos témoin | Constats / Problématiques observés |
|---|---|---|
| 7 | <p>Photo 4-9 : Rue Saint-Pierre</p> | <ul style="list-style-type: none"> <li>■ Plusieurs cyclistes circulent sur le trottoir et non sur la rue;</li> <li>■ Plusieurs élèves se rendent à vélo à l'école. Le stationnement de vélos dans la cour d'école est à pleine capacité.</li> </ul> |

- Absence de lien cyclable sur la rue Saint-Pierre, malgré une forte présence d'élèves se déplaçant à vélo pour se rendre à l'école;
- Présence de cyclistes au niveau du trottoir de la rue Saint-Pierre.

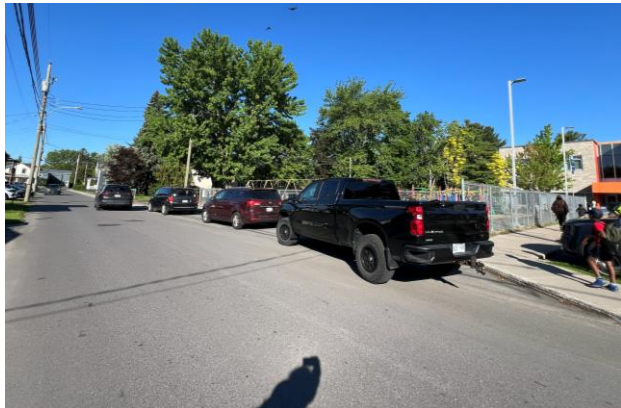
| ID | Photos témoin | Constats / Problématiques observés |
|---|---|---|
| 8 | <p>Photo 4-11 : Débarcadère des parents</p> | <ul style="list-style-type: none"> <li>■ Le débarcadère des parents est à pleine capacité lors de la période de début et de fin de classes.</li> </ul> |

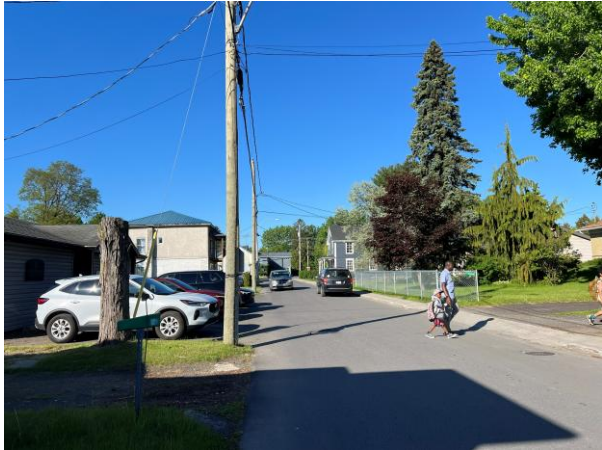
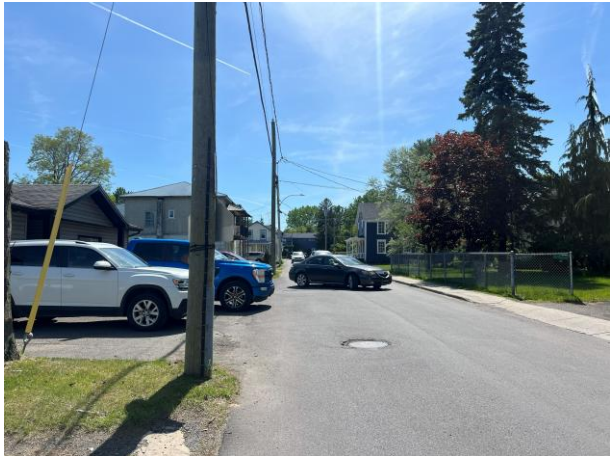
| ID | Photos témoin | Constats / Problématiques observés |
|---|---|---|
| 9 | <p>Photo 4-12 : Stationnement funéraire utilisé par les parents</p> <p>Photo 4-13 : Véhicules effectuant des manœuvres à reculons</p> | <ul style="list-style-type: none"> <li>■ Le stationnement du salon funéraire Jacques &amp; Fils est utilisé par les véhicules de parents, surtout durant la période de début et de fin des classes;</li> <li>■ Plusieurs véhicules de parents effectuent des manœuvres à reculons pour se stationner dans le stationnement du salon funéraire.</li> </ul> |

- Utilisation du stationnement du salon funéraire par les parents durant le début et la fin des classes. Plusieurs véhicules des parents effectuent des manœuvres de recul, ce qui crée des enjeux de sécurité;
- Malgré l'interdiction de stationnement sur la rue Saint-Pierre, des véhicules, notamment ceux des parents, s'y immobilisent régulièrement, générant des enjeux de visibilité et de sécurité.

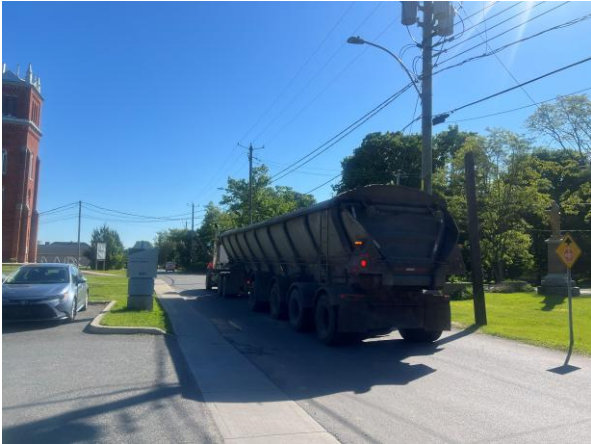
| ID | Photos témoin | Constats / Problématiques observés |
|---|---|---|
| 10 | <p>Photo 4-14 : Présence de véhicules lourds sur la rue Saint-Pierre</p> | <ul style="list-style-type: none"> <li>Il y a la présence de plusieurs véhicules de construction circulant devant l'école Saint-Roch, potentiellement dû au développement de plusieurs projets immobiliers dans le secteur du Vieux-Clocher.</li> </ul> |

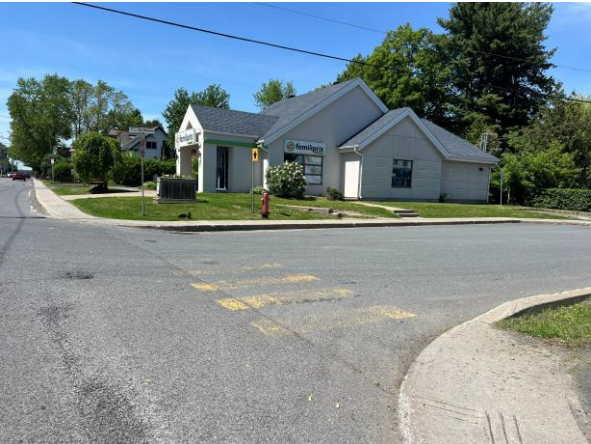
| ID | Photos témoin | Constats / Problématiques observés |
|---|---|---|
| 11 | <p>Photo 4-15 : Traverse piétonne à l'intersection Saint-Pierre/ Principale</p> | <ul style="list-style-type: none"> <li>Le marquage est effacé au niveau de la traverse piétonne à l'approche est de l'intersection Saint-Pierre/Principale.</li> </ul> |

- Marquage de la traverse piétonne à l'approche est de l'intersection est effacé.

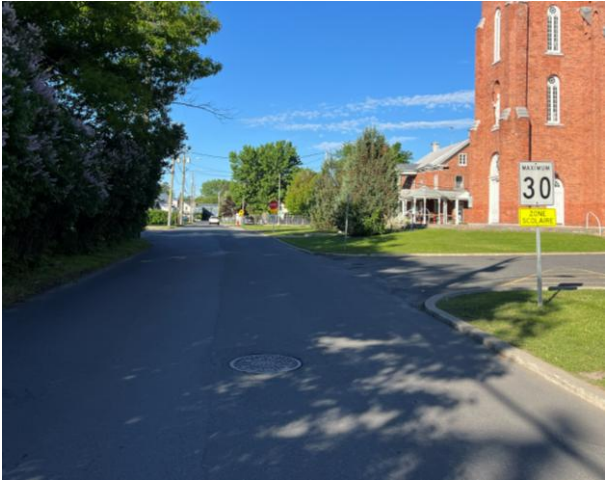
| ID | Photos témoin | Constats / Problématiques observés |
|---|---|---|
| 12 | <p>Photo 4-16 : Signalisation zone scolaire sur la rue Saint-Pierre, à l'est de l'église</p> | <ul style="list-style-type: none"> <li>■ Les panneaux « Zone scolaire » indiquant la proximité d'une zone scolaire ne sont pas à jour et devront plutôt être remplacés par des panneaux D-270-1.</li> </ul> |

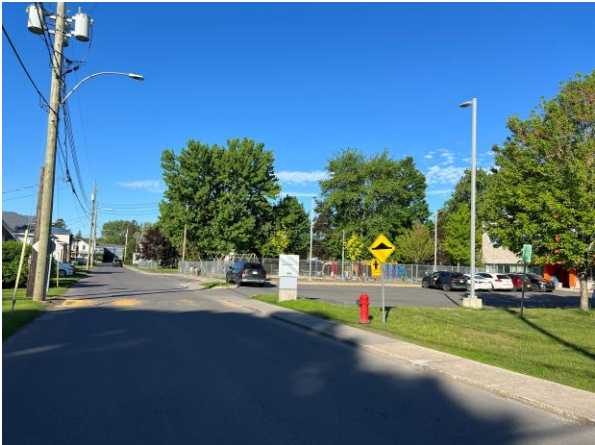
| ID | Photos témoin | Constats / Problématiques observés |
|---|---|---|
| 13 | <p>Photo 4-17 : Signalisation du dos d'âne devant l'école Saint-Roch</p> | <ul style="list-style-type: none"> <li>■ Il y a une absence de panneaux qui présignalisent les dos d'âne, soit des panneaux D-361 accompagnés de panonceaux D-245-P-2;</li> <li>■ Il y a une absence des panonceaux D-240-P-10 sous les panneaux « Présence d'un dos d'âne » (D-361).</li> </ul> |

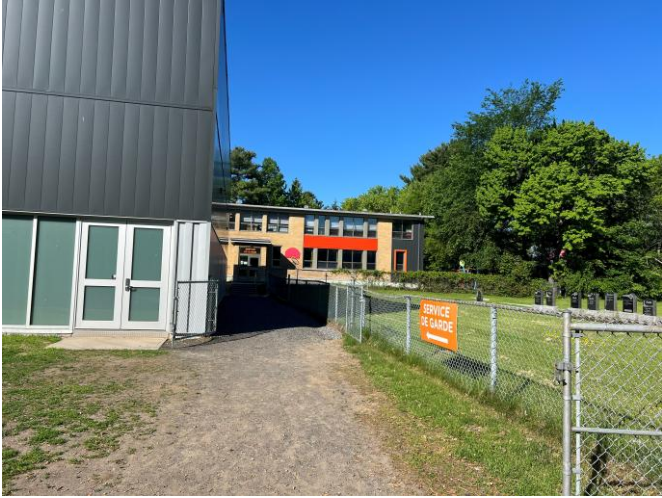
| ID | Photos témoin | Constats / Problématiques observés |
|---|---|---|
| 14 | <p>Photo 4-18 : Entrée du service de garde</p> | <ul style="list-style-type: none"> <li>■ L'entrée du service de garde est à l'arrière de l'école Saint-Roch, près du débarcadère des autobus.</li> </ul> |

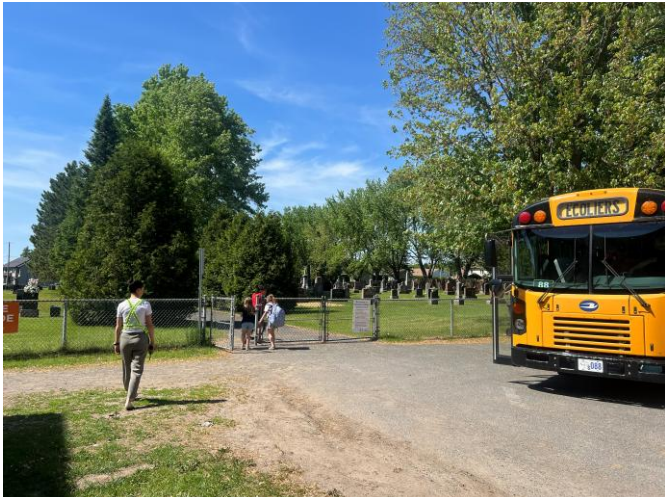
| ID | Photos témoin | Constats / Problématiques observés |
|---|---|---|
| 15 | <p>Photo 4-19 : Entrée au niveau du cimetière</p> | <ul style="list-style-type: none"> <li>■ Certains élèves empruntent le chemin du cimetière près du débarcadère des autobus pour se rendre à l'école;</li> <li>■ Actuellement, il n'y a aucun aménagement piéton qui relie le chemin du cimetière à l'école. Les élèves circulent sans protection dans la zone de débarcadère pour autobus.</li> </ul> |

- Présence occasionnelle de véhicules des parents dans la zone réservée au débarcadère des autobus scolaires, générant des conflits d'usage et des enjeux de sécurité pour les élèves;
- Absence d'aménagement piéton qui relie le chemin du cimetière et l'école, obligeant les élèves à circuler dans la zone de débarcadère pour autobus sans aménagement dédié.

1. Ajouter une signalisation interdisant l'accès des véhicules des parents à la zone de débarcadère pour autobus;
2. Ajouter un trottoir de largeur de 1,5 m au nord et à l'ouest du stationnement de l'église Saint-Roch;
3. Ajouter un trottoir de largeur de 1,5 m au sud du débarcadère pour autobus sur la rue Saint-Pierre permet d'assurer une continuité des aménagements actifs entre le stationnement de l'église et l'école. Toutefois, il est à noter que l'emprise actuelle ne permet pas d'aménager un trottoir de 1,5 m avec une voie de circulation de chaque sens de 3,5 m. Une **acquisition d'emprise** auprès du propriétaire du lot 4 983 817 sera donc requise.

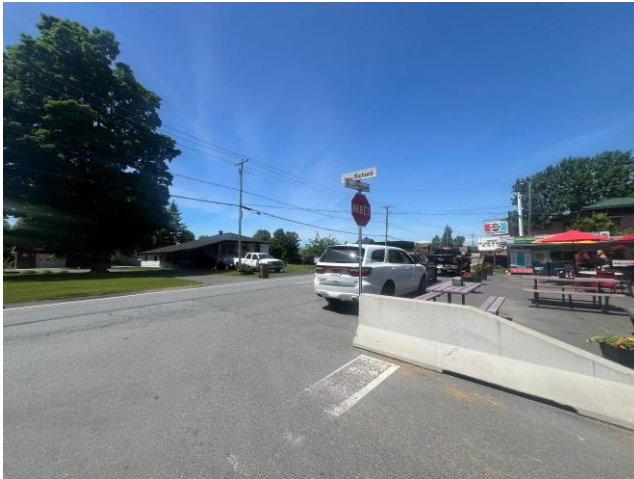
Photo 8-1 : Vue de l'approche Richard à l'intersection Principale/Richard

La présence de véhicules stationnés devant la façade de la cantine engendre toutefois une contrainte de visibilité pour les conducteurs circulant sur la rue Richard et désirant accéder à la rue Principale. Tel qu'illustré à la photo 8-1, ces véhicules obstruent partiellement le champ de vision des conducteurs et limitent leur capacité à détecter les véhicules circulant sur la rue Principale.
