Le 6 août 2026

Monsieur Francis Dubreuil  
*Directeur général / Greffier – Trésorier*  
**Municipalité de Saint-Roch-de-Richelieu**  
1111, rue du Parc  
Saint-Roch-de-Richelieu (Québec) J0L 2M0

**Objet : Étude de sécurité routière de l'école Saint-Roch - Émission 1**  
N/Réf. : P0005791

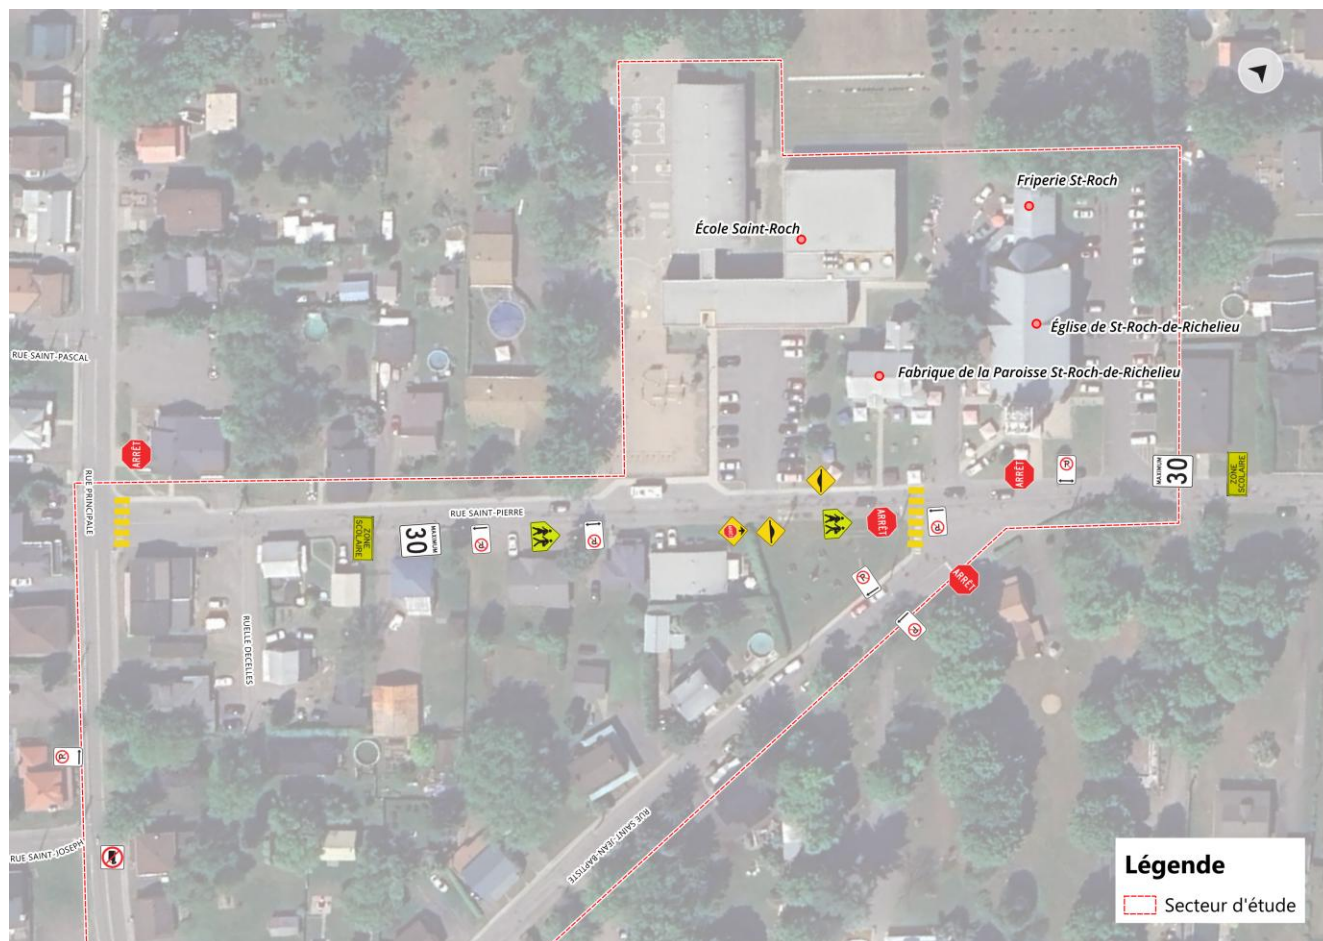
Figure 4-1 : Signalisation aux abords de l'école primaire Saint-Roch

La figure 4-1 présente la signalisation routière actuelle aux abords de l'école Saint-Roch.

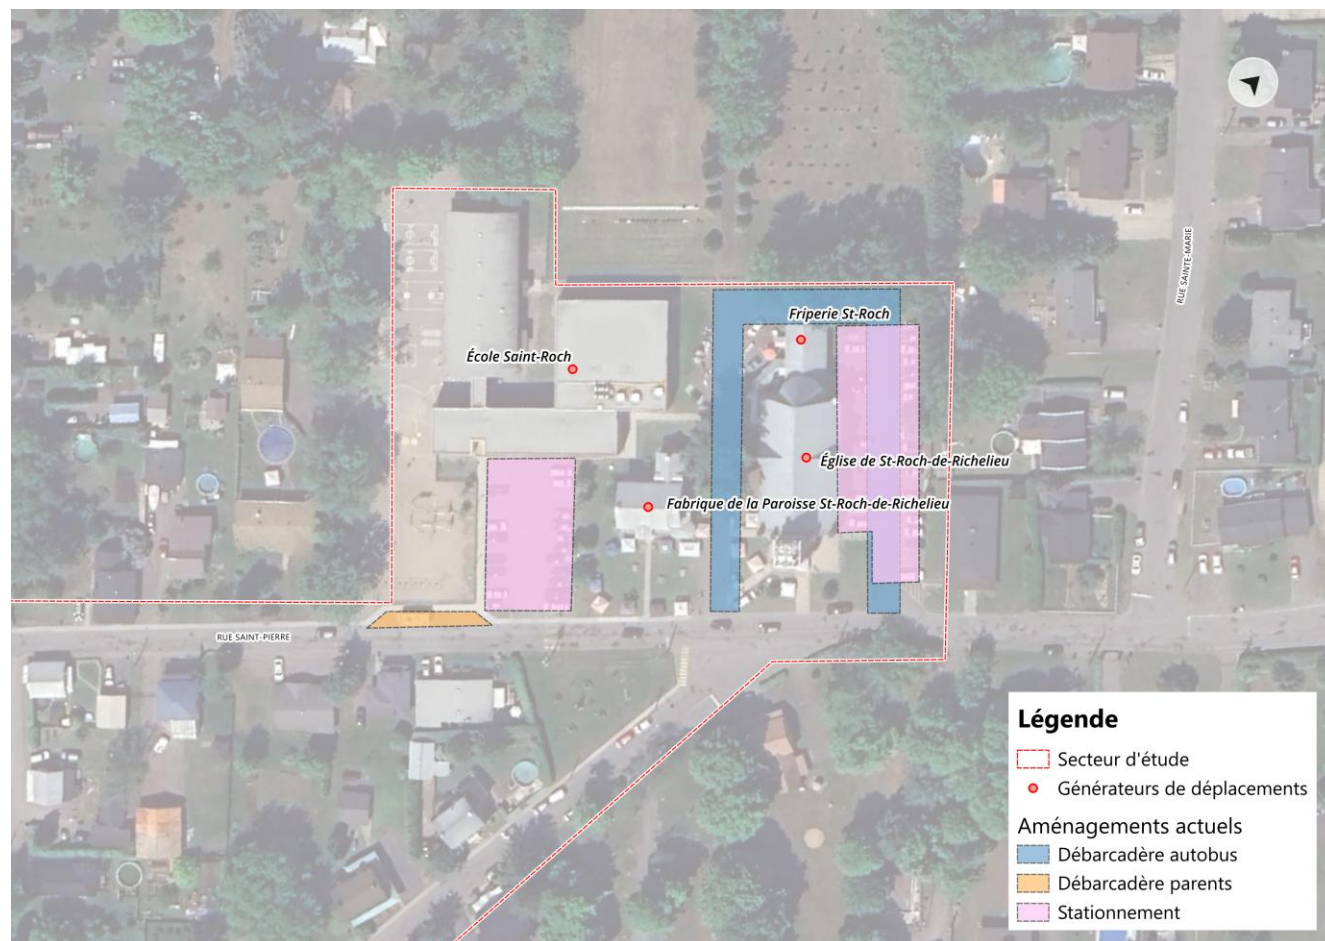
Figure 4-4 : Aménagements actuels aux abords de l'école Saint-Roch

La figure 4-4 illustre les aménagements actuels aux abords de l'école Saint-Roch.

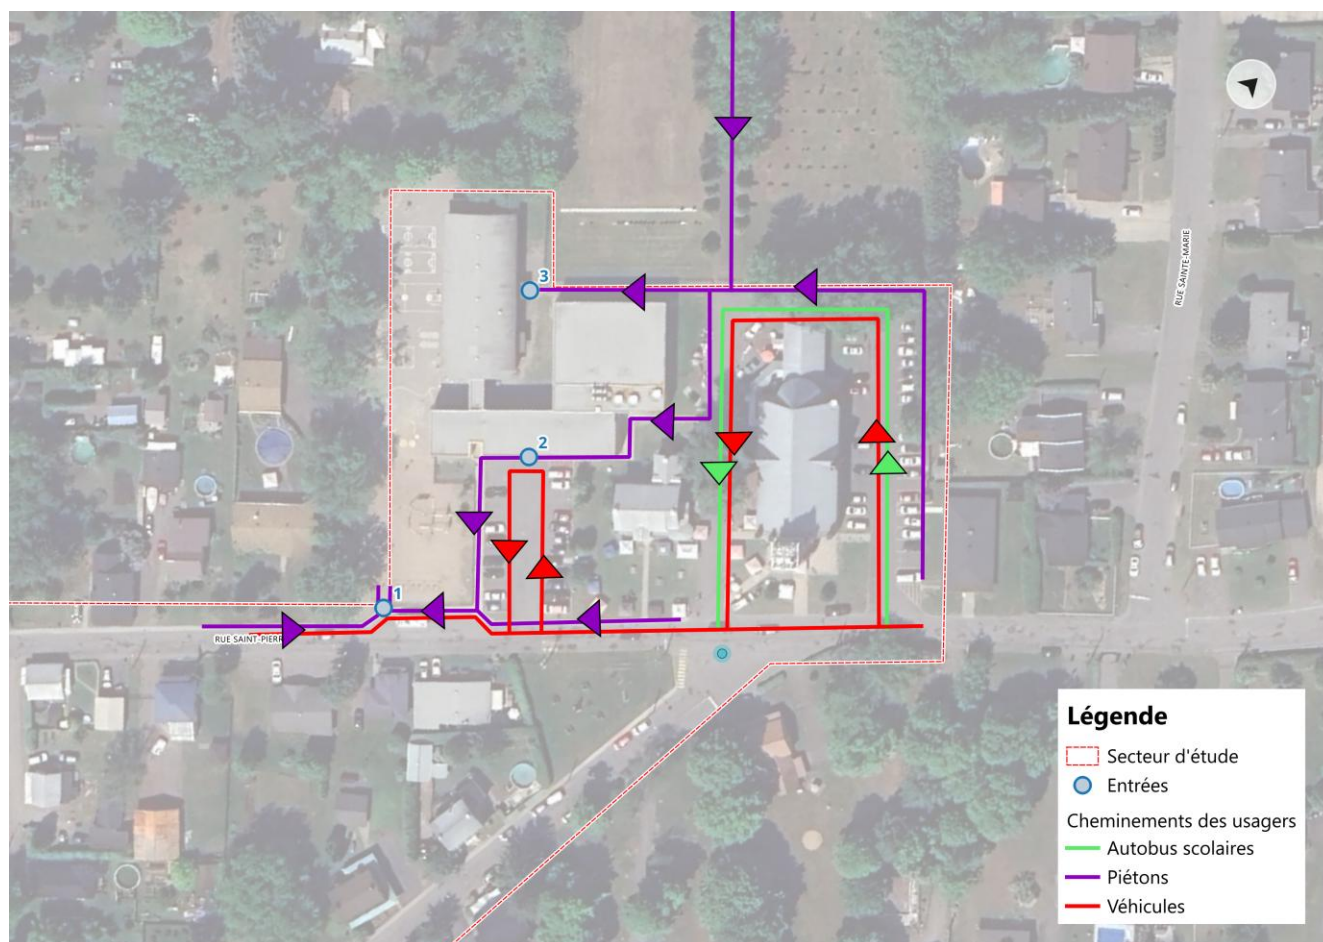
Figure 4-5 : Cheminements des différents usagers de l'école

La figure 4-5 illustre les différents cheminements des piétons, des véhicules parents et employés, ainsi que des autobus scolaires. Elle identifie également la localisation des trois entrées, dont une entrée dédiée au service de garde (entrée 3). Lors du début et de la fin des classes, l'entrée principale des élèves (entrée 1) est accessible via la cour d'école donnant sur la rue Saint-Pierre. Lors de la visite du terrain, il a été constaté que :

- Les piétons proviennent entre autres de la rue Saint-Pierre, avec la majorité arrivant du secteur ouest par rapport à l'est. Des piétons arrivent également du cimetière situé à l'arrière de l'école, lequel est connecté au secteur du Vieux-Clocher, ainsi que de la zone de débarquement des autobus scolaires;
- Les autobus scolaires accèdent à l'aire d'embarquement et de débarquement par le stationnement de l'église Saint-Roch;
- Les parents utilisent le débarcadère des parents sur la rue Saint-Pierre, le stationnement de l'école ou le stationnement de l'église.

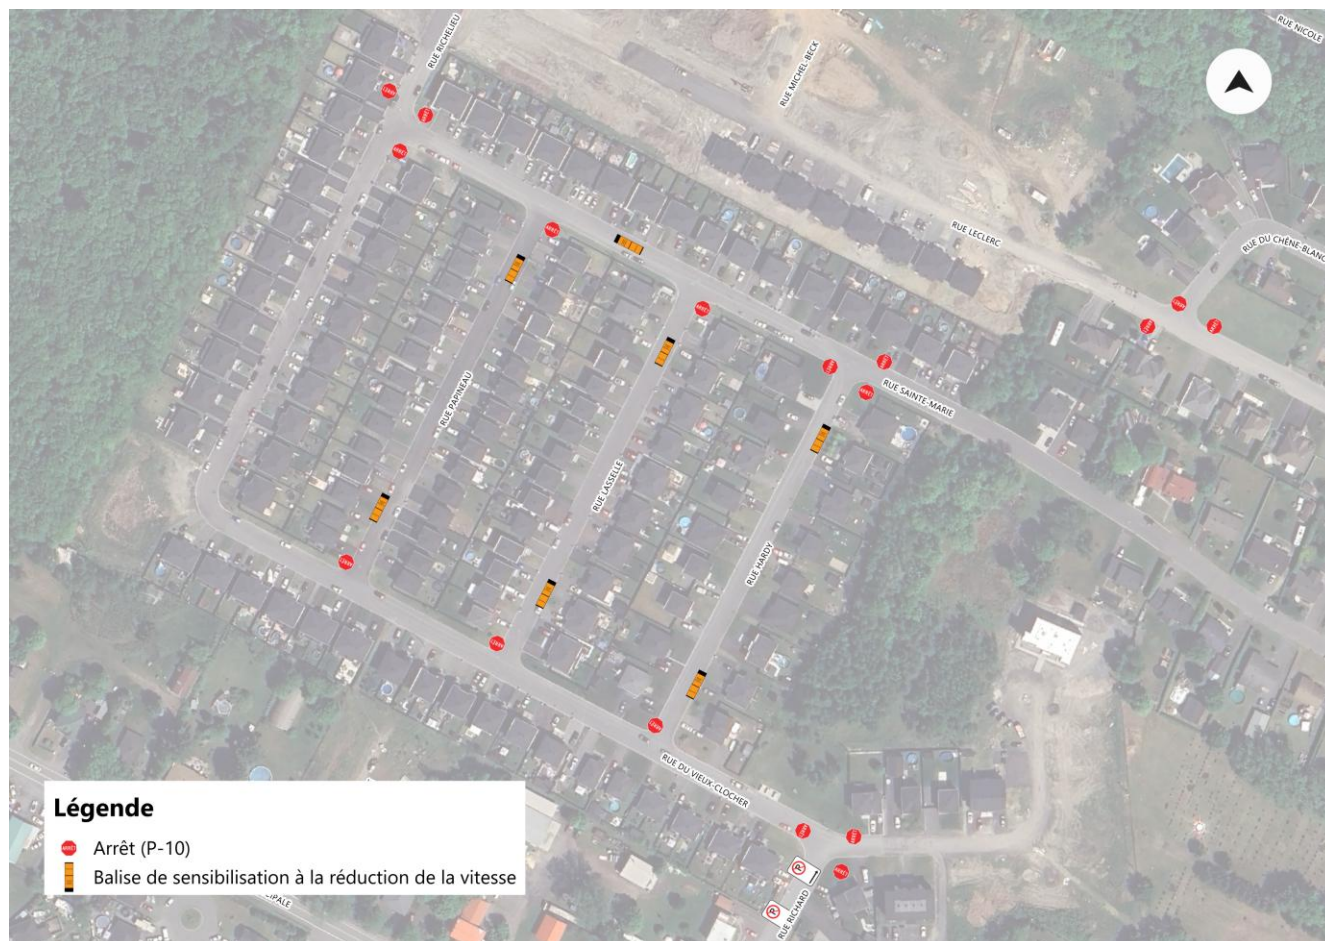
Figure 8-1 : Modes de gestion et mesures d'apaisement dans le secteur du Vieux-Clocher

Afin de répondre à cette problématique, la Municipalité a mis en œuvre un projet pilote visant à sensibiliser les usagers et à favoriser une réduction des vitesses de circulation. Ce projet consistait en l'implantation de balises de sensibilisation au centre de la chaussée sur plusieurs rues résidentielles. Selon les observations de la Municipalité, cette intervention a donné des résultats positifs quant au respect des vitesses affichées. La figure 8-1 présente la localisation des balises installées.

Lors de la visite terrain, la rue du Vieux-Clocher s'est démarquée comme l'un des tronçons présentant les enjeux de vitesse les plus marqués. Elle présente une section d'environ 300 m où aucune mesure d'apaisement de la circulation n'est actuellement présente. La combinaison de l'absence d'aménagement visant à modérer les vitesses et de la largeur importante de l'emprise routière contribue à créer un environnement favorable à des vitesses de circulation élevées.

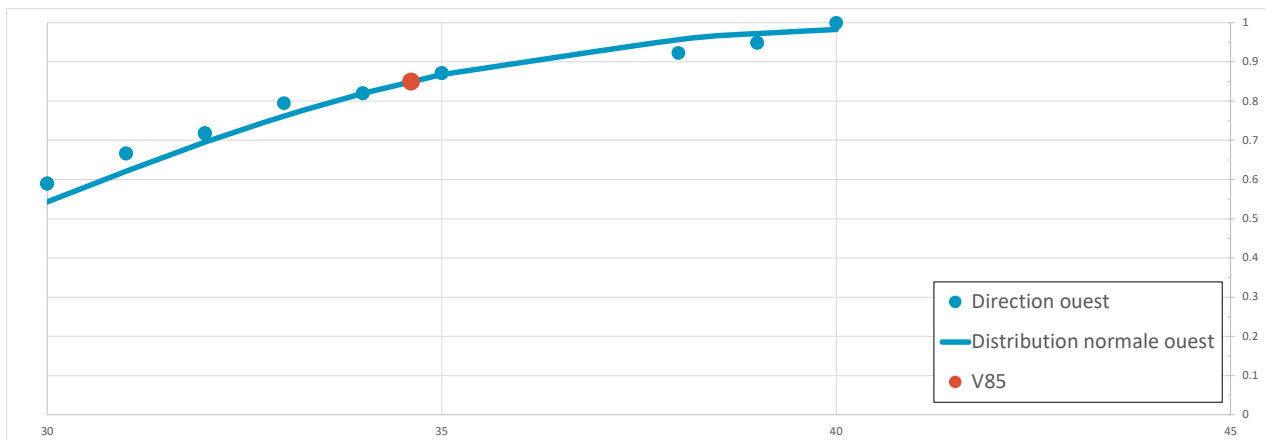
Direction : ouest

Vitesse minimum : 19 km/h  
Vitesse maximum : 40 km/h

Vitesse moyenne : 29 km/h  
Vitesse 85e centile : 35 km/h

La vitesse pratiquée sur le tronçon n'est pas problématique car la différence entre la vitesse affichée et la vitesse au 85e centile est inférieure à 15 km/h

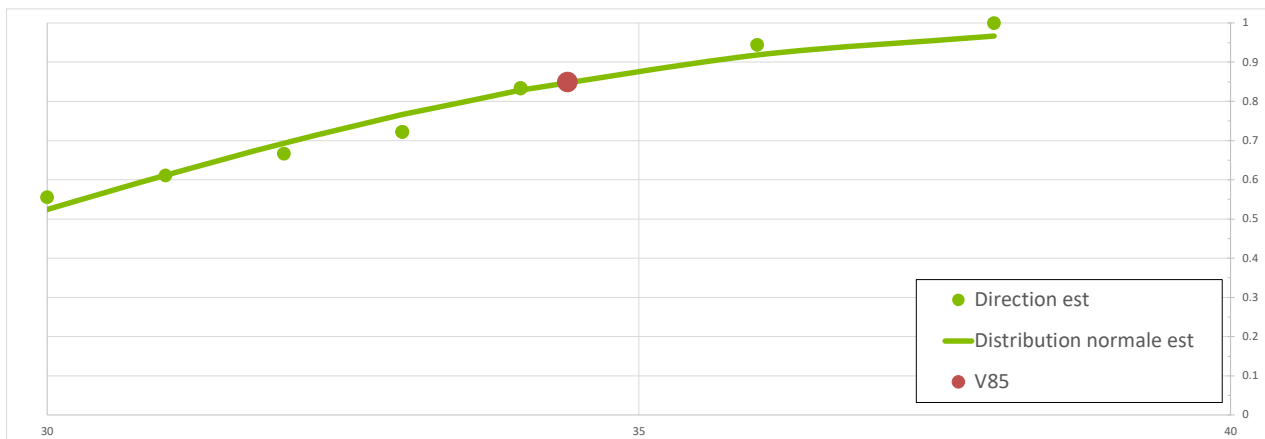
Direction : est

Vitesse minimum : 21 km/h  
Vitesse maximum : 38 km/h

Vitesse moyenne : 30 km/h  
Vitesse 85e centile : 34 km/h
